Systematische Bauwerksuntersuchung

Kaarst - Abwassernetz

Bautechnische Betriebspunktprüfung & Erstellung von Betriebsanweisungen der Abwasserbauwerke

Bauwerksprüfung (in Anlehnung an DIN 1076 bzw. VDI 6200)

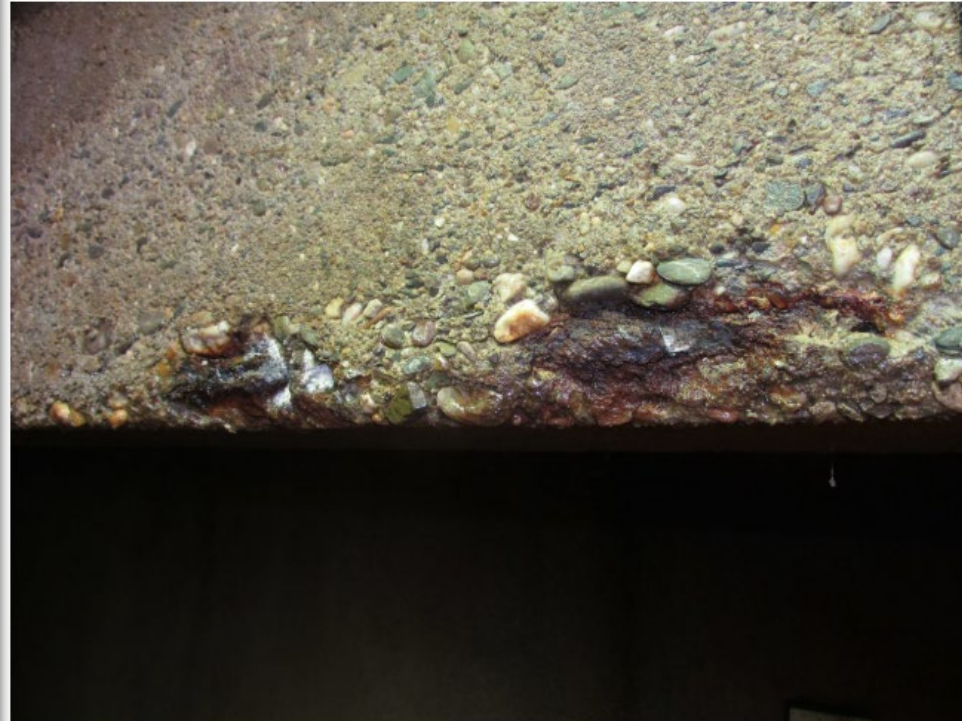
IMG_0798

[10] S=3, V=0, D=3 BSP-ID 501-12

Träger / Balken, Längsbewehrung, punktuell, Abplatzung mit freiliegender Bewehrung

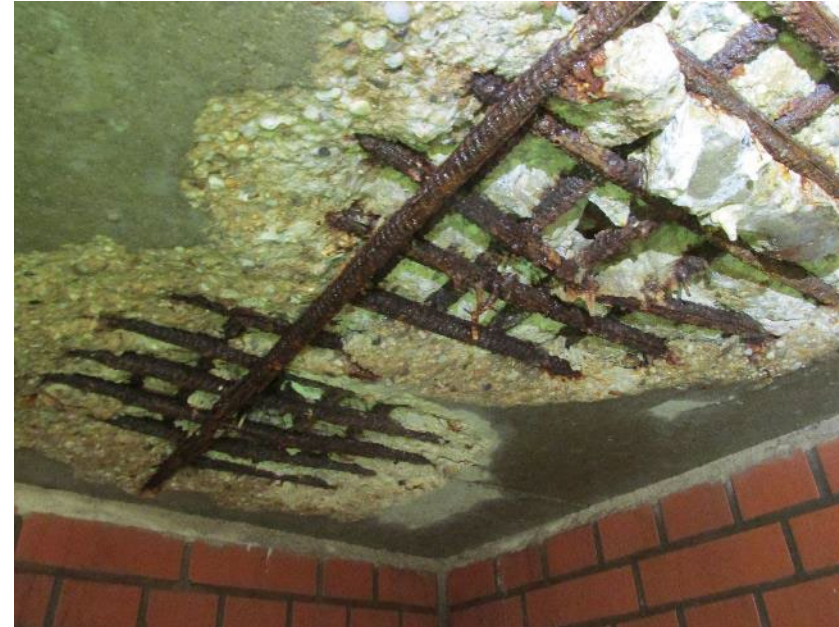
Objekte mit sofortigem Handlungsbedarf (ZK5)

Schäden ZK5 wurden umgehend der Abteilung Tiefbau mitgeteilt.

Umgehende Maßnahmen zur Verkehrssicherung und Schadensbehebung wurden eingeleitet!
