# Anspruchsvolle Großprofilsanierung im Bestand

Neben den „klassischen“ Kanalsanierungen stehen zunehmend auch die Sanierungen von verrohrten Gewässerstrecken an. Im Stadtgebiet von Herne begleiten wir die geschlossene Sanierung des Dorneburger Mühlenbachs auf einer Länge von ca. 700 m

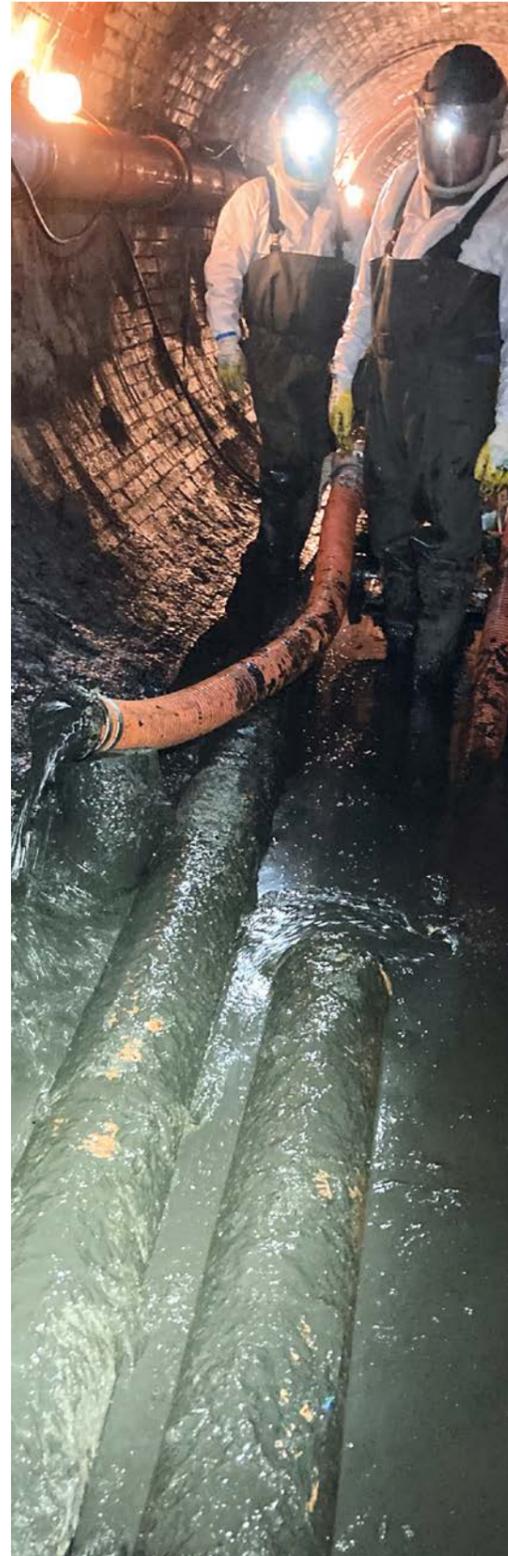
⌋ Vor den eigentlichen Sanierungsmaßnahmen wurden aus der Verrohrungsstrecke die Sohl-schalen und Auffüllungen entfernt, insgesamt mussten ca. 4.000 t ausgeräumt und entsorgt werden. ⌋

Vor den eigentlichen Sanierungsmaßnahmen wurden aus der Verrohrungsstrecke die Sohl-schalen und Auffüllungen entfernt, insgesamt mussten ca. 4.000 t ausgeräumt und entsorgt werden. Diese Arbeiten mussten wegen der vorhandenen Atmosphäre unter
