# Nachhaltige Instandsetzung von Abscheideanlagen

## Systematisches Vorgehen an allen Betriebsstandorten

Die RWE Power AG lässt ihre insgesamt 220 Abscheideanlagen systematisch überprüfen. In einem flächendeckenden Sanierungsprogramm wurden die Abscheider einer grundlegenden Instandsetzung unterzogen und gemäß aller aktuellen technischen Anforderungen fit gemacht.

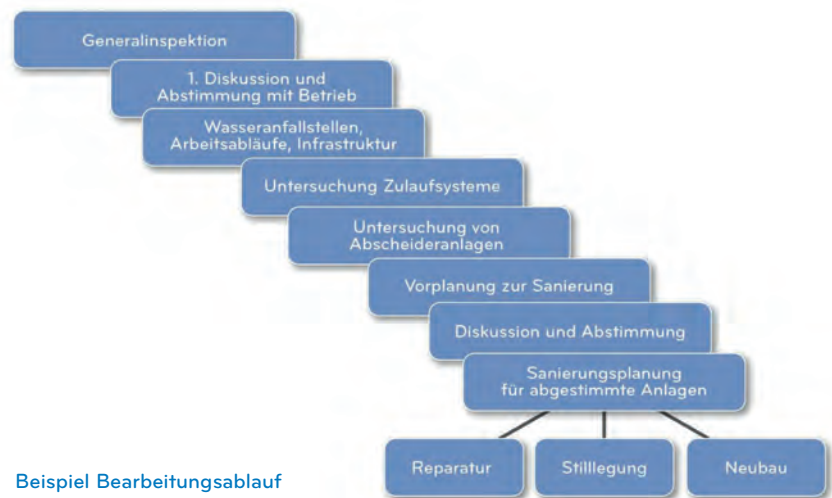
Beispiel Bearbeitungsablauf

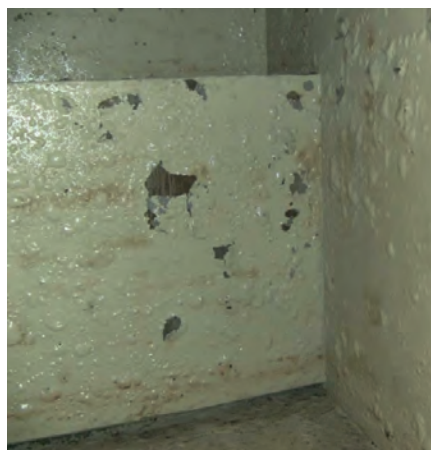
Schadhafte Beschichtung

Neben dem Neubau von Abscheidern und der Sanierung der Zulaufsysteme mit klassischen Kanalsanierungsverfahren kamen für die Abscheider und die Rinnensysteme nach entsprechenden Sandstrahlarbeiten auch Beschichtungen zum Einsatz. Risse und Fugen wurden mit dauerelastischen Materialien verschlossen.

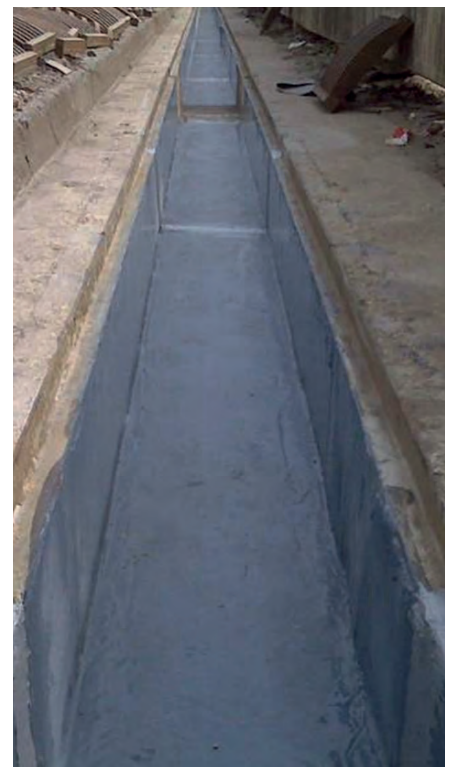
Beschichtete Rinne
